Drift- og vedligeholdelsesplan

SAGSNAVN: Strandgården 98-133, 2680 Solrød Strand

Besigtiget	15-12-2020	Kunde	A/B Strandgården 1
Rapportdato	26-01-2021		
Konsulent	Frank Maar	Adresse	Strandgården 98-133
Telefon	7021 7240		2680 Solrød Strand
Mail	fma@obh-gruppen.dk	Kontaktperson	Charlotte Bagge
Godkendt af	Connie Urlund		
OBH sagsnummer	2117006

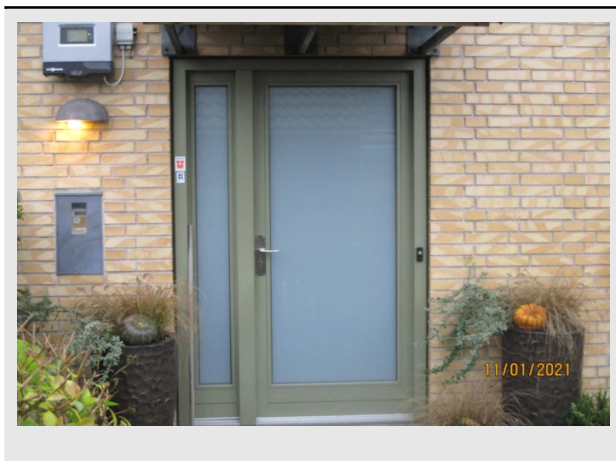
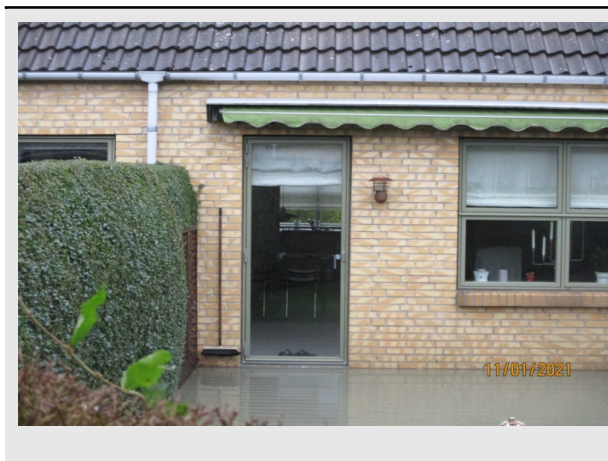
Bygningsdel	Bygning, konstruktion, dør	Klassifikation: bk.dør	
Placering	Bygningen		
Bygningsdelsbeskrivelse		Indbygningsår	Forventet restlevetid
Bygning 1, 2, 3, 4, 5, 6 og 7.	Hoveddøren er udført som glasdør med sideparti. 2,14 x 1,33 m	2008	Over 20 år
Bygning 1, 2, 3, 4, 5, 6 og 7.	Terrassedøren er udført som glasdør. 2,18 x 0,91 m	2008	Over 20 år
Tilstandsvurdering			Kategori
Bygning 1, 2, 3, 4, 5, 6 og 7.	Alle døre er i fin og vedligeholdt stand. Terrassedørene er i fin og vedligeholdt stand.		Middel
Vedligeholdelses- og reparationsinstruks			
Bygning 1, 2, 3, 4, 5, 6 og 7.	Døre eftergås løbende i hængsler, hvor de justeres og smøres. Døre eftergås løbende i hængsler, hvor de justeres og smøres.		
Opgaver	Prioritet	Interval	Prisoverslag
Løbende justering og smøring af alle hoveddøre.	P2	Hvert 3. år	8.820
Løbende justering og smøring af alle terrassedøre.	P2	Hvert 3. år	8.820

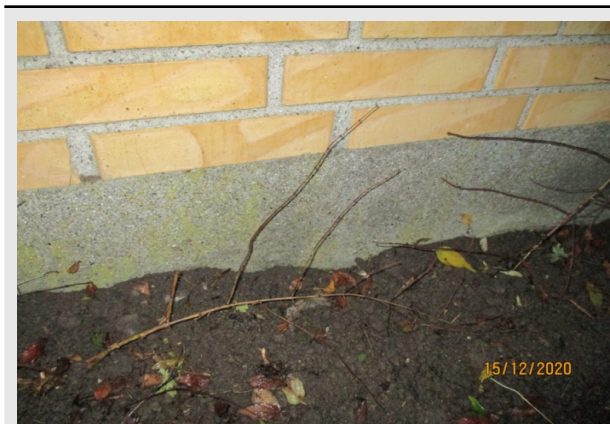
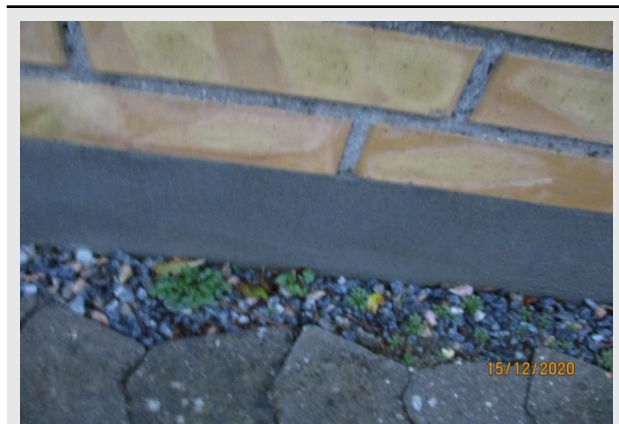
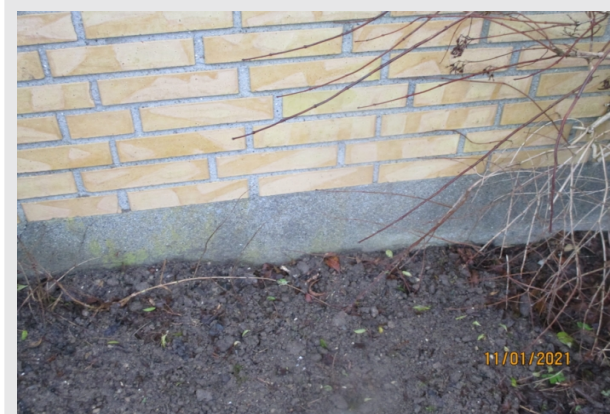
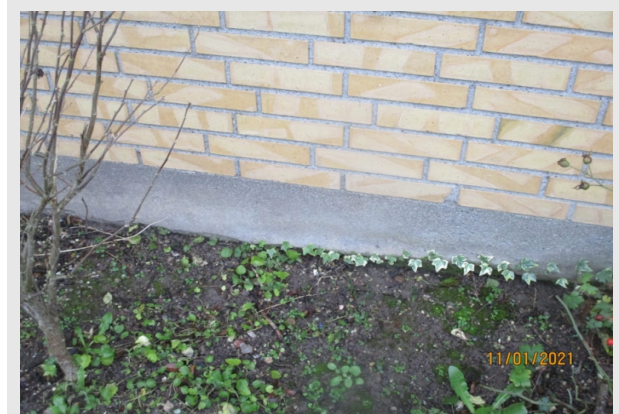
Bygningsdel	Bygning, konstruktion, fundament	Klassifikation: bk.fun	
Placering	Bygningen		
Bygningsdelsbeskrivelse		Indbygningsår	Forventet restlevetid
Bygning 1, 2, 3, 4, 5, 6 og 7.	Sokkel er udført i beton.	1984	Over 20 år
Tilstandsvurdering		Kategori	
Bygning 1, 2, 3, 4, 5, 6 og 7.	Soklen står flot, intakt og uden skader.	Middel

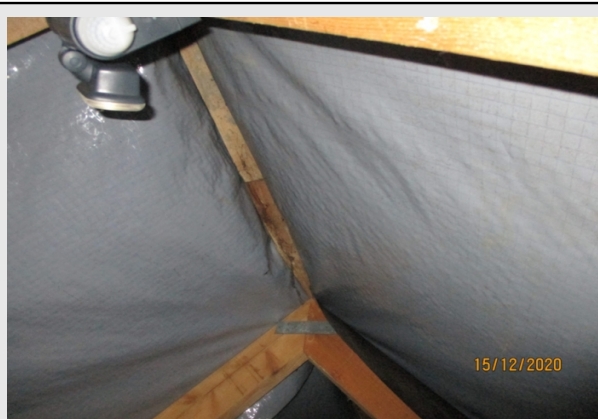
Loftrum bygning 3.

Bygningsdel	Bygning, konstruktion, tagkonstruktion	Klassifikation: bk.tak	
Placering	Bygningen		
Bygningsdelsbeskrivelse	Indbygningsår	Forventet restlevetid	
Bygning 3.	Undertag er udført af armeret plast dug med ventilation.	1984	10-15 år
Bygning 1.	Undertag er udført af armeret plast dug med ventilation.	1984	10-15 år
Bygning 2.	Undertag er udført af armeret plast dug med ventilation.	1984	10-15 år
Bygning 4.	Undertag er udført af armeret plast dug med ventilation.	1984	10-15 år
Bygning 5.	Undertag er udført af armeret plast dug med ventilation.	1984	10-15 år
Bygning 6.	Undertag er udført af armeret plast dug med ventilation.	1984	10-15 år
Bygning 7.	Undertag er udført af armeret plast dug med ventilation.	1984	10-15 år
Bygning 1, 2, 3, 4, 5, 6, og 7.	Tagrender og tagedløb er udført i PVC.	1984	Over 20 år
Bygning 1, 2, 3, 4, 5, 6 og 7.	Tagrygningen.	1984	0-5 år
Tilstandsvurdering			Kategori
Bygning 3.	Ilg. rapport fra Nils Wium Aps, er undertaget mod syd mørnet og bør skiftes ud når solceller skal skiftes.	Under middel

Bygning 1.	Ilg. rapport fra Nils Wium Aps, er undertaget mod syd mørnet og bør skiftes ud når solceller skal skiftes.		
Bygning 2.	Ilg. rapport fra Nils Wium Aps, er undertaget mod syd mørnet og bør skiftes ud når solceller skal skiftes.		
Bygning 4.	Ilg. rapport fra Nils Wium Aps, er undertaget mod syd mørnet og bør skiftes ud når solceller skal skiftes.		
Bygning 5.	Ilg. rapport fra Nils Wium Aps, er undertaget mod syd mørnet og bør skiftes ud når solceller skal skiftes.		
Bygning 6.	Ilg. rapport fra Nils Wium Aps, er undertaget mod syd mørnet og bør skiftes ud når solceller skal skiftes.		
Bygning 7.	Ilg. rapport fra Nils Wium Aps, er undertaget mod syd mørnet og bør skiftes ud når solceller skal skiftes.		
Bygning 1, 2, 3, 4, 5, 6, og 7.	Tagrender og nedløb ser intakte ud. Bør oprensnes årligt.		
Bygning 1, 2, 3, 4, 5, 6 og 7.	Rygningsbånd anbefales udskiftet. Udskiftning af rygningsbånd.

Bygning 1, 2, 3, 4, 5, 6 og 7.	Udskiftning af rygningsbånd.
Bygning 1, 2, 3, 4, 5, 6, og 7.	Løbende inspektion og rensning af tagrender og tagnedløb for bladfyld o.lign. for forlængelse af levetid, samt for at undgå overløb, og deraf vand- og fugtskader på tilstødende konstruktioner. Samtidig efterses der for brud og utætheder på tagrender og tagnedløb, med sum til mindre udbedringsarbejder.

Opgaver	Prioritet	Interval	Prisoverslag
Udskiftning af rygningsbånd.	P2	1 gang	145.800
Kontrolsyn af tagrender og tagnedløb, samt rensning af tagrender.	P2	Hvert 1. år	13.900

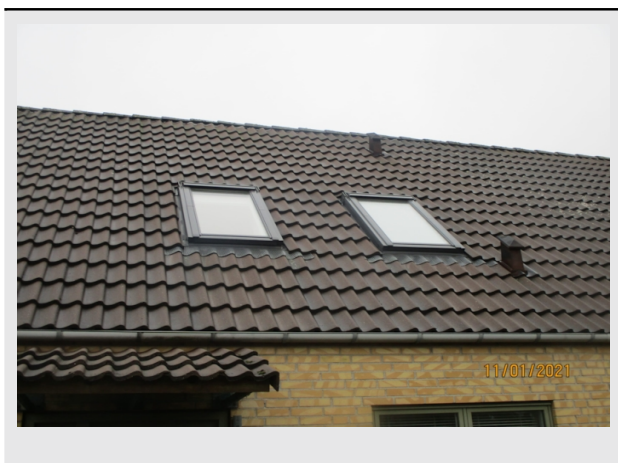
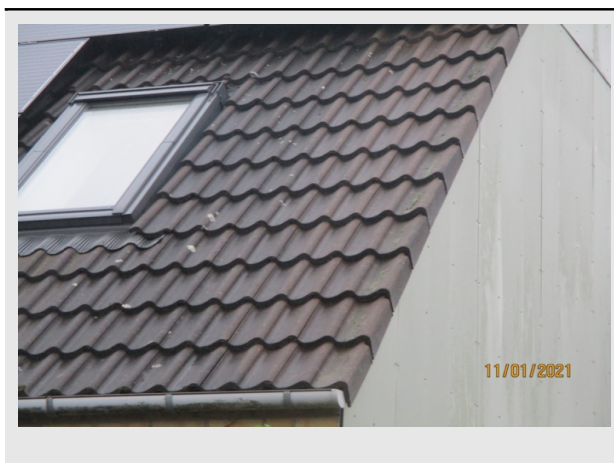
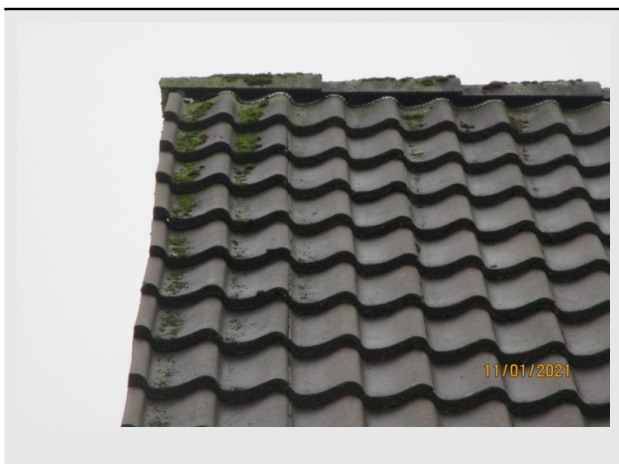
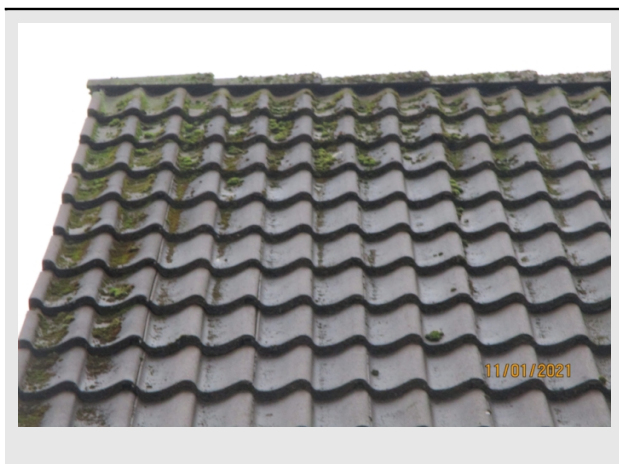
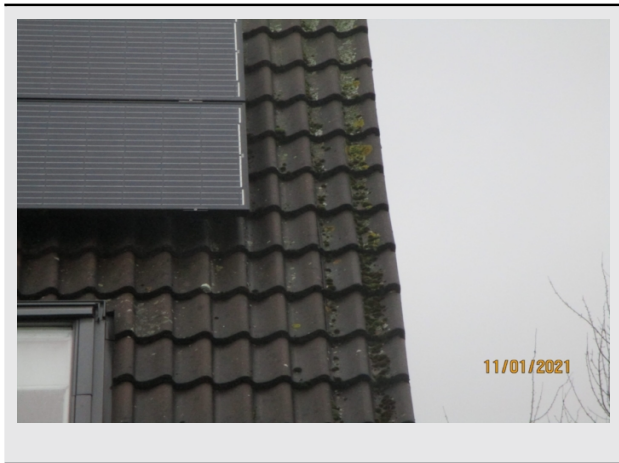
Bygningsdel	Bygning, konstruktion, tagdækning	Klassifikation: bk.tad	
Placering	Bygningen		
Bygningsdelsbeskrivelse		Indbygningsår	Forventet restlevetid
Bygning 1, 2, 3, 4, 5, 6 og 7.	Tagbelægning er udført med betonsten med plastdug undertag.	1984	Over 20 år
Tilstandsvurdering		Kategori	
Bygning 1, 2, 3, 4, 5, 6 og 7.	Beton teglstenene er begroet flere steder og bør jævnlig afrensnes.	Under middel	
Vedligeholdelses- og reparationsinstruks			
Bygning 1, 2, 3, 4, 5, 6 og 7.	Tagbelægningen algebehandles for at opretholde levetiden.		
Opgaver	Prioritet	Interval	Prisoverslag
Algebehandling af tagbelægning (Prisen er fastsat efter sidste afrensning)	P2	Hvert 3. år	30.000

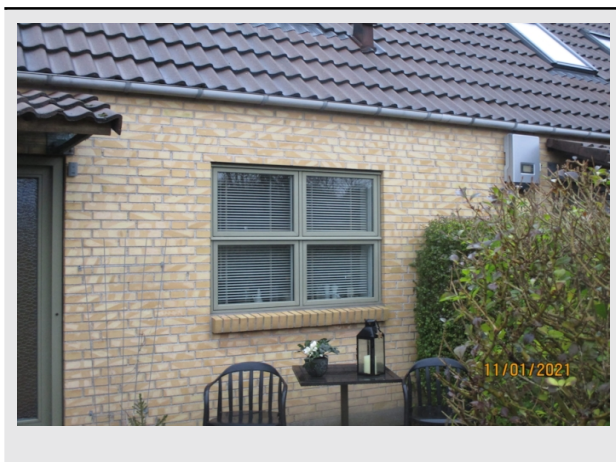
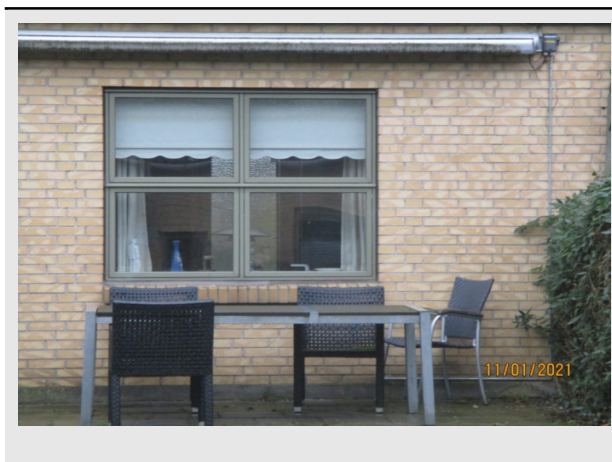
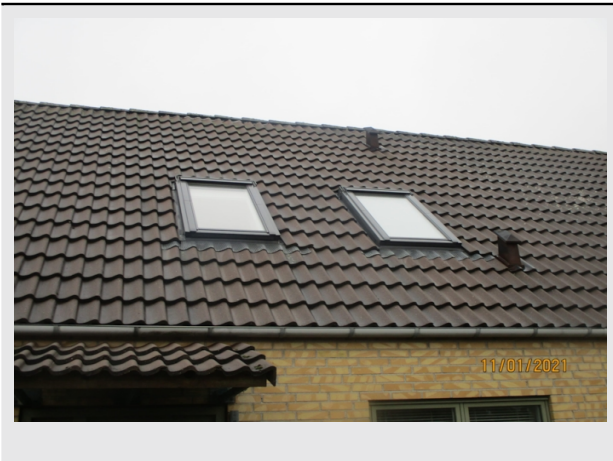
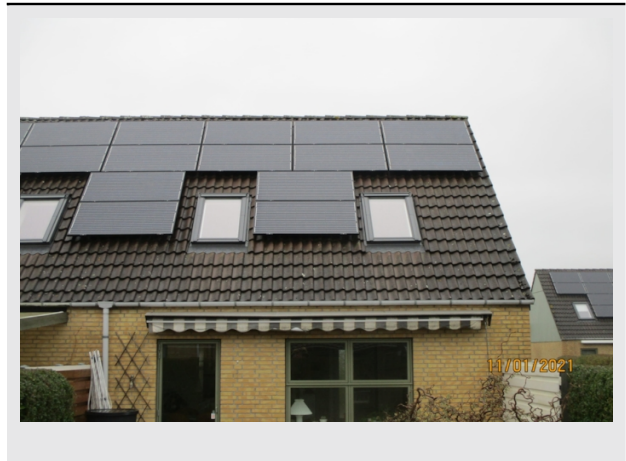
Tilstandsvurdering		Kategori
Bygning 1, 2, 3, 4, 5, 6 og 7.	Vinduerne er i fin og vedligeholdet stand. Vinduerne er i fin og vedligeholdet stand. Ovenlysvinduerne er i fin og funktionel stand.	Middel

Bygning 1, 2, 3, 4, 5, 6 og 7.	Vinduer eftergås løbende i hængsler, hvor de justeres og smøres. Vinduer eftergås løbende i hængsler, hvor de justeres og smøres. Tagvinduer eftergås løbende i hængsler, hvor de justeres og smøres.
--------------------------------	---

Opgaver	Prioritet	Interval	Prisoverslag
Løbende justering og smøring af vinduer	P2	Hvert 3. år	8.820
Løbende justering og smøring af vinduer	P2	Hvert 3. år	8.820
Løbende justering og smøring af tagvinduer	P2	Hvert 3. år	17.280

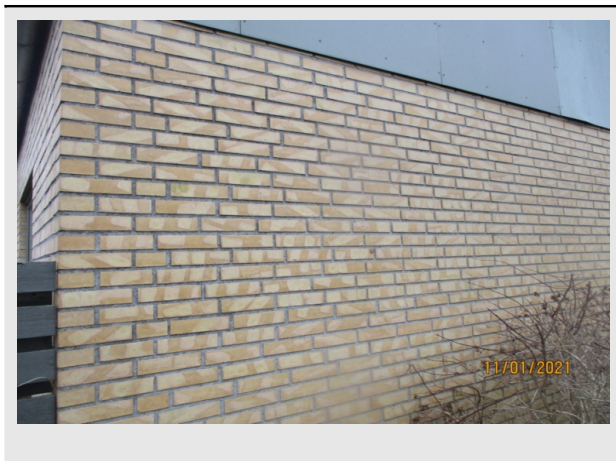
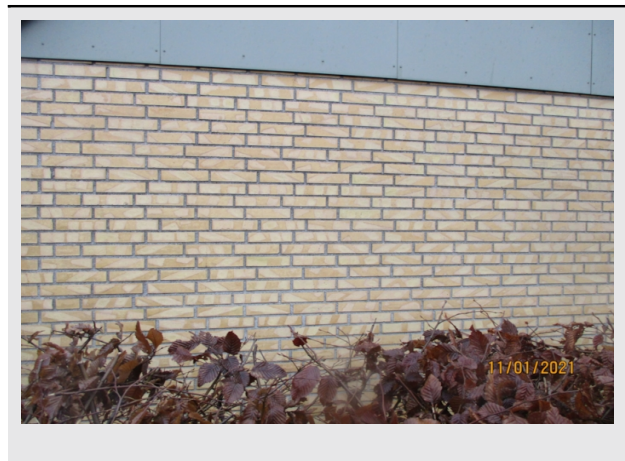
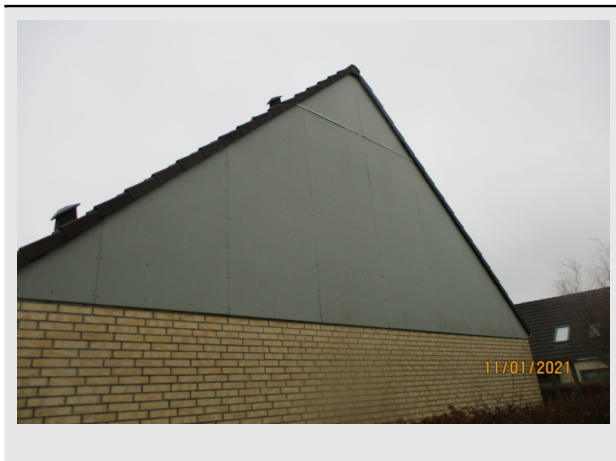
Bygningsdel	Bygning, konstruktion, væg	Klassifikation: bk.væg	
Placering	Bygningen		
Bygningsdelsbeskrivelse		Indbygningsår	Forventet restlevetid
Bygning 1, 2, 3, 4, 5, 6 og 7.	Facader/gavle er udført i fibercement plader og mursten med mørtelfuger samt bagmur i letbeton.	1984	Over 20 år
Tilstandsvurdering		Kategori	
Bygning 1, 2, 3, 4, 5, 6 og 7.	Murværket på alle 7 bygninger står flot og vedligeholdt.	Middel

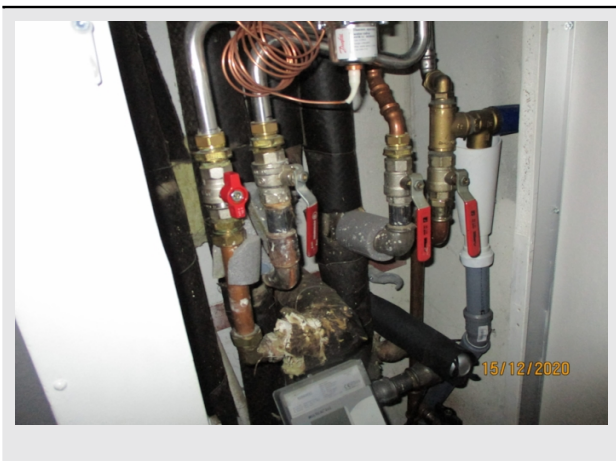
Bygningsdel	Bygning, teknisk anlæg / installationer, vand, røranlæg	Klassifikation: bt.van.rør	
Placering	Bygningen		
Bygningsdelsbeskrivelse	Indbygningsår	Forventet restlevetid	
Bygning 2.	Vandrør er udført i galvaniseret stål.	1984	10-15 år
Bygning 4.	Vandrør er udført i galvaniseret stål.	1984	10-15 år
Bygning 3.	Vandrør er udført i galvaniseret stål.	1984	10-15 år
Bygning 7.	Vandrør er udført i galvaniseret stål.	1984	10-15 år
Bygning 6.	Vandrør er udført i galvaniseret stål.	1984	10-15 år
Bygning 5.	Vandrør er udført i galvaniseret stål.	1984	10-15 år
Bygning 1.	Vandrør er udført i galvaniseret stål.	1984	10-15 år
Tilstandsvurdering	Kategori		
Bygning 2.	Brugsvandsrørene er i meget dårlig tilstand og er flere steder meget tilkalket og dårligt vandflow. Brugsvandsinstallationen er tilkalket og bør udskiftes løbende over de næste 10 år.		Under middel
Bygning 4.	Brugsvandsrørene er i meget dårlig tilstand og er flere steder meget tilkalket og dårligt vandflow. Brugsvandsinstallationen er tilkalket og bør udskiftes løbende over de næste 10 år.

Bygning 3.	Brugsvandsrørene er i meget dårlig tilstand og er flere steder meget tilkalket og dårligt vandflow. Brugsvandsinstallationen er tilkalket og bør udskiftes løbende over de næste 10 år.		
Bygning 7.	Brugsvandsrørene er i meget dårlig tilstand og er flere steder meget tilkalket og dårligt vandflow. Brugsvandsinstallationen er tilkalket og bør udskiftes løbende over de næste 10 år.		
Bygning 6.	Brugsvandsrørene er i meget dårlig tilstand og er flere steder meget tilkalket og dårligt vandflow. Brugsvandsinstallationen er tilkalket og bør udskiftes løbende over de næste 10 år.		
Bygning 5.	Brugsvandsrørene er i meget dårlig tilstand og er flere steder meget tilkalket og dårligt vandflow. Brugsvandsinstallationen er tilkalket og bør udskiftes løbende over de næste 10 år.		
Bygning 1.	Brugsvandsrørene er i meget dårlig tilstand og er flere steder meget tilkalket og dårligt vandflow.

Brugsvandsinstallationen er tilkalket og bør udskiftes løbende over de næste 10 år.	
--	---	--

Bygning 2.	Etablering af ny og udskiftning af den gamle vandinstallation.
Bygning 4.	Etablering af ny og udskiftning af den gamle vandinstallation.
Bygning 3.	Etablering af ny og udskiftning af den gamle vandinstallation.
Bygning 7.	Etablering af ny og udskiftning af den gamle vandinstallation.
Bygning 6.	Etablering af ny og udskiftning af den gamle vandinstallation.
Bygning 5.	Etablering af ny og udskiftning af den gamle vandinstallation.
Bygning 1.	Etablering af ny og udskiftning af den gamle vandinstallation.

Opgaver	Prioritet	Interval	Prisoverslag
Etablering af ny og udskiftning af den gamle vandinstallationen.	P1	1 gang	300.000
Etablering af ny og udskiftning af den gamle vandinstallationen.	P1	1 gang	300.000
Etablering af ny og udskiftning af den gamle vandinstallationen.	P1	1 gang	200.000
Etablering af ny og udskiftning af den gamle vandinstallationen.	P1	1 gang	300.000
Etablering af ny og udskiftning af den gamle vandinstallationen.	P1	1 gang	300.000
Etablering af ny og udskiftning af den gamle vandinstallationen.	P1	1 gang	200.000
Etablering af ny og udskiftning af den gamle vandinstallationen.	P1	1 gang	200.000

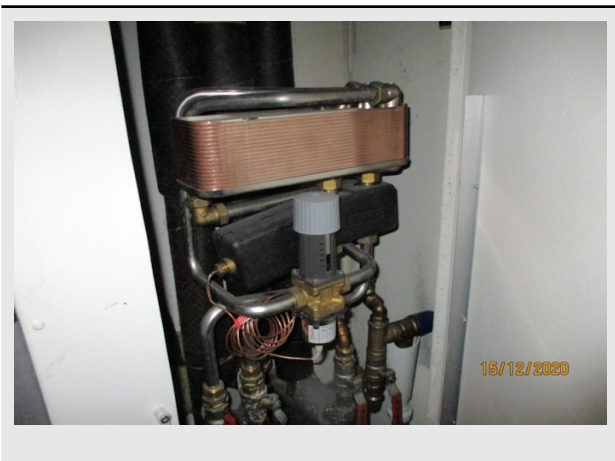
Bygningsdel	Bygning, teknisk anlæg / installationer, varme	Klassifikation: bt.var	
Placering	Bygningen		
Bygningsdelsbeskrivelse	Indbygningsår	Forventet restlevetid	
Bygning 7.	Varmeinstallation er med varmtvandsveksler.	1984	0 år
Bygning 2.	Varmeinstallation er med varmtvandsveksler.	1984	0 år
Bygning 5.	Varmeinstallation er med varmtvandsveksler.	1984	0 år
Bygning 6.	Varmeinstallation er med varmtvandsveksler.	1984	0 år
Bygning 4.	Varmeinstallation er med varmtvandsveksler.	1984	0 år
Bygning 3.	Varmeinstallation er med varmtvandsveksler.	1984	0 år
Bygning 1.	Varmeinstallation er med varmtvandsveksler.	1984	0 år
Tilstandsvurdering	Kategori		
Bygning 7.	Flere af varmtvandsvekslerne er tilkalket og bør udskiftes løbende. Tilkalkning af varmtvandsveksler.		Under middel
Bygning 2.	Flere af varmtvandsvekslerne er tilkalket og bør udskiftes løbende. Tilkalkning af varmtvandsveksler.		
Bygning 5.	Flere af varmtvandsvekslerne er tilkalket og bør udskiftes løbende. Tilkalkning af varmtvandsveksler.

Bygning 6.	Flere af varmtvandsvekslerne er tilkalket og bør udskiftes løbende. Tilkalkning af varmtvandsveksler.		
Bygning 4.	Flere af varmtvandsvekslerne er tilkalket og bør udskiftes løbende. Tilkalkning af varmtvandsveksler.		
Bygning 3.	Flere af varmtvandsvekslerne er tilkalket og bør udskiftes løbende. Tilkalkning af varmtvandsveksler.		
Bygning 1.	Flere af varmtvandsvekslerne er tilkalket og bør udskiftes løbende. Tilkalkning af varmtvandsveksler.		
Vedligeholdelses- og reparationsinstruks			
Bygning 7.	Udskiftning af veksler		
Bygning 2.	Udskiftning af veksler		
Bygning 5.	Udskiftning af veksler		
Bygning 6.	Udskiftning af veksler		
Bygning 4.	Udskiftning af veksler		
Bygning 3.	Udskiftning af veksler

Bygning 1.		Udskiftning af veksler		
Opgaver	Prioritet	Interval	Prisoverslag	
Udskiftning af varmtvandsveksler.	P2	1 gang	60.000	
Udskiftning af varmtvandsveksler.	P2	1 gang	60.000	
Udskiftning af varmtvandsveksler.	P2	1 gang	40.000	
Udskiftning af varmtvandsveksler.	P2	1 gang	60.000	
Udskiftning af varmtvandsveksler.	P2	1 gang	60.000	
Udskiftning af varmtvandsveksler.	P2	1 gang	40.000	
Udskiftning af varmtvandsveksler.	P2	1 gang	40.000

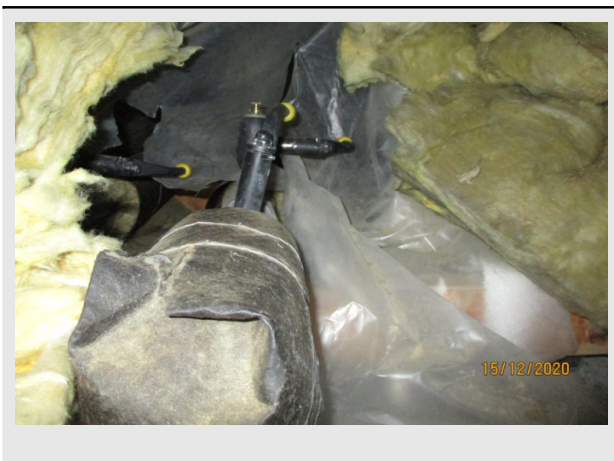
Bygningsdel	Bygning, teknisk anlæg / installationer, varme, røranlæg Klassifikation: bt.var.rør		
Placering	Bygningen		
Bygningsdelsbeskrivelse	Indbygningsår	Forventet restlevetid	
Bygning 1, 2, 3, 4, 5, 6 og 7.	Varmerør er udført i galvaniseret stål.	1984	10-15 år
Tilstandsvurdering			Kategori
Bygning 1, 2, 3, 4, 5, 6 og 7.	Varmerør i skunken mangler isolering. Rør er flere steder uisolereet og med mangelfuld isolering.		Middel
Vedligeholdelses- og reparationsinstruks			
Bygning 1, 2, 3, 4, 5, 6 og 7.	Uisolerede varmerør i synlig skunk eftergås.		
Opgaver	Prioritet	Interval	Prisoverslag
Efterisolering af div.½ varmerør i skunk og på loft.	P1	1 gang	5.000
