Drift- og vedligeholdelsesplan

SAGSNAVN: Strandgården 98-133, 2680 Solrød Strand

Besigtiget	15-12-2020	Kunde	A/B Strandgården 1
Rapportdato	26-01-2021		
Konsulent	Frank Maar	Adresse	Strandgården 98-133
Telefon	7021 7240		2680 Solrød Strand
Mail	fma@obh-gruppen.dk	Kontaktperson	Charlotte Bagge
Godkendt af	Connie Urlund		
OBH sagsnummer	2117006

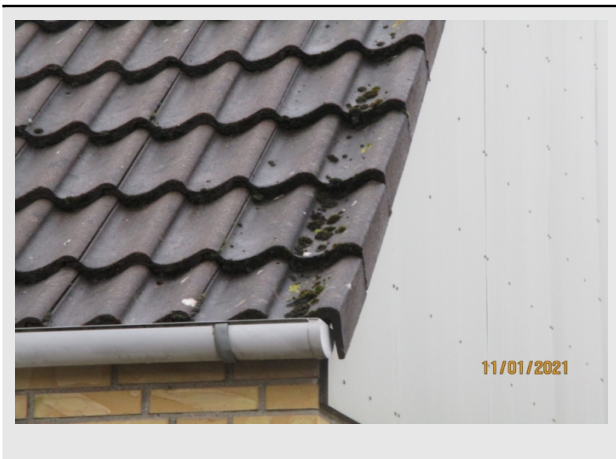
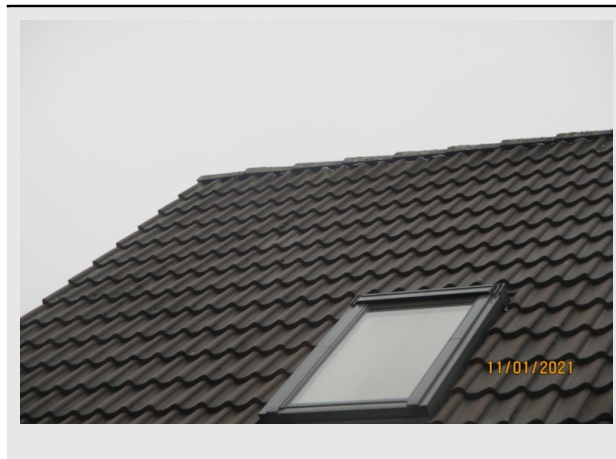
Bygningsdel	Bygning, konstruktion, tagdækning	Klassifikation: bk.tad	
Placering	Bygningen		
Bygningsdelsbeskrivelse		Indbygningsår	Forventet restlevetid
Bygning 1, 2, 3, 4, 5, 6 og 7.	Tagbelægning er udført med betonsten med plastdug undertag.	1984	Over 20 år
Tilstandsvurdering		Kategori	
Bygning 1, 2, 3, 4, 5, 6 og 7.	Beton teglstenene er begroet flere steder og bør jævnlig afrensnes.	Under middel	
Vedligeholdelses- og reparationsinstruks			
Bygning 1, 2, 3, 4, 5, 6 og 7.	Tagbelægningen algebehandles for at opretholde levetiden.		
Opgaver	Prioritet	Interval	Prisoverslag
Algebehandling af tagbelægning (Prisen er fastsat efter sidste afrensning)	P2	Hvert 3. år	30.000
